# **JUVA**

## **Sopenkumpu**

### **Suunnitellun asemakaava-alueen arkeologinen tarkkuusinventointi 2024**

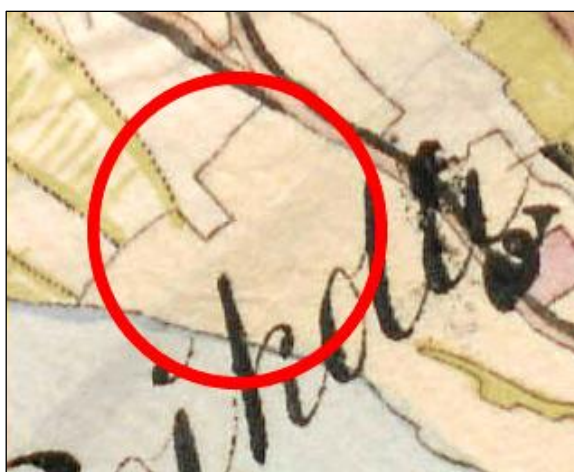
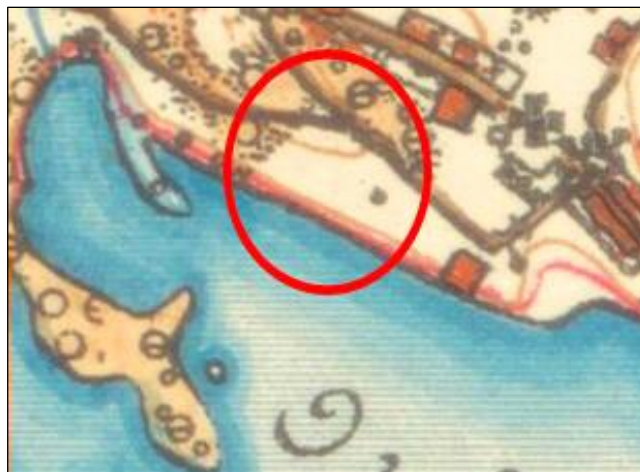
Vasemmalla: Ote vuonna 1843 laaditusta pitäjänkartasta, tutkimusalue punaisen ympyrän sisällä. Alueella ei ole 1840-luvulla ollut rakennuksia. Oikealla: Ote vuonna 1915 laaditusta senaatinkartasta, tutkimusalue punaisen ympyrän sisällä. Alue on rakentamatonta peltoa.

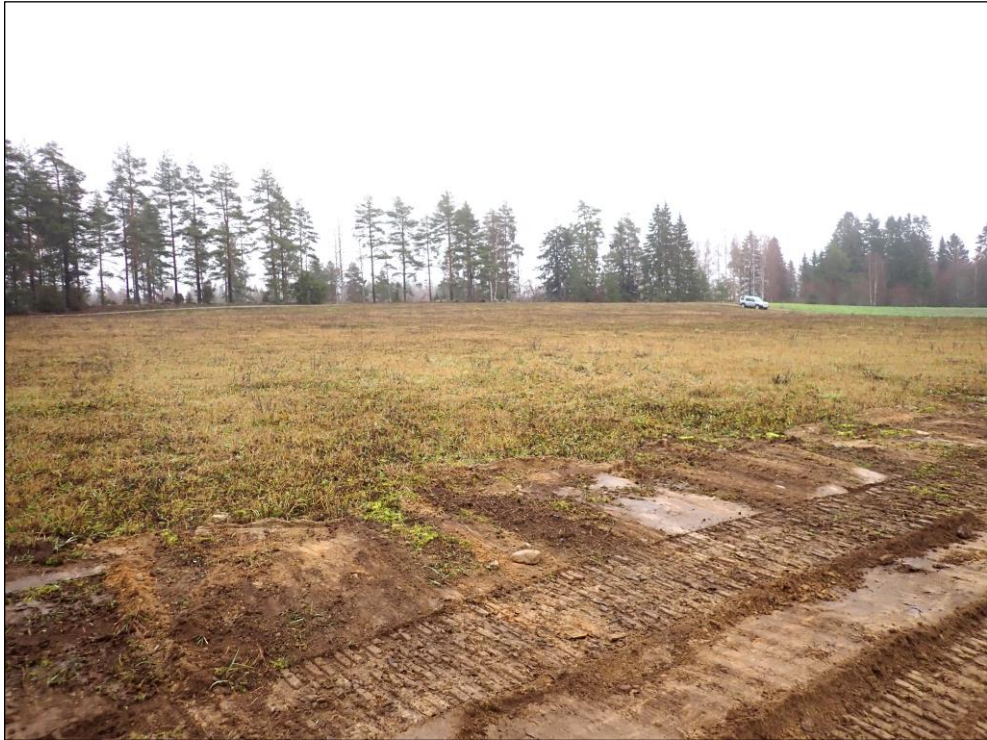
Tutkimusalue kuvattuna koilliseen Koeojan 1 länsipäästä. Kuva otettiin toisen maastotyöpäivän aamuna, kun koeoja 1 oli jo suljettu, suljettu koeoja 1 näkyy kuvan etualalla. Alue kuvattiin myös ennen kaivun aloittamista, mutta olosuhteet olivat tuolloin niin lumiset, että yleiskuvat kuvattiin uudelleen lumen sulettua.

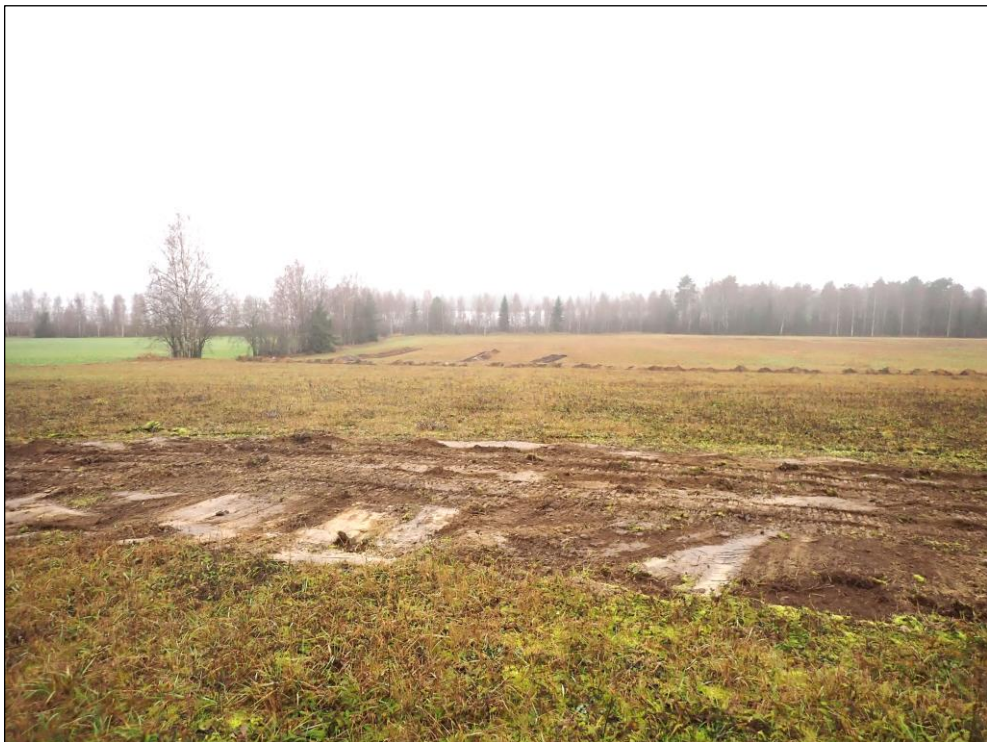
Tutkimusalue kuvattuna etelään Koeojan 1 keskivaiheilta, täytetty koeoja 1 näkyy etualalla. Kuvan taustalla erottuu yhä avonaisina koeojat 2, 3, 4 ja 5.

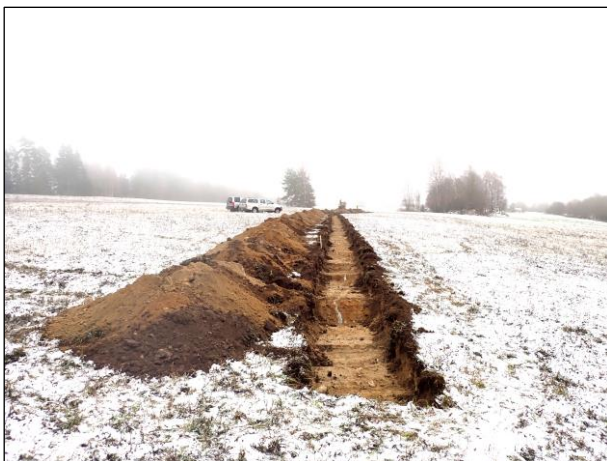
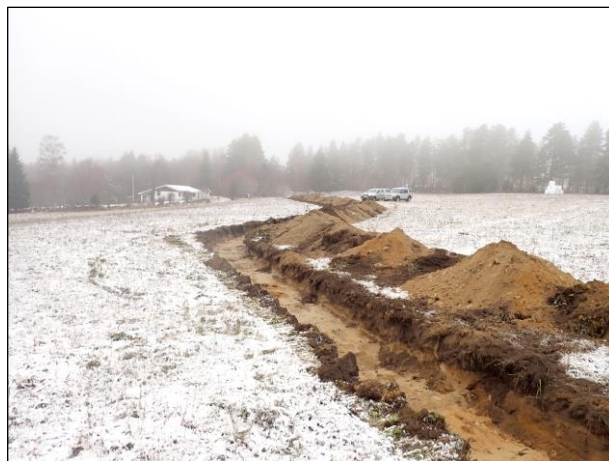
Kaivaminen aloitettiin koeoja 1:stä (Ko1). Koeoja kaivettiin suunnitelman mukaisesti toiseksi korkeimman rantaterassin suuntaisesti suunnassa länsiluode - itäkaakko. Oja oli pituudeltaan n. 120 m pitkä, 1 m leveä, ja 0,4 m syvä. Ojan pinnassa havaittiin 10–20 cm kerros tummaa peltomaata. Peltomaan alla havaittiin n. 5 cm paksu kerros punertavaa hiekkaa. Punertava kerros voi olla mahdollinen rikastumiskerros, havaittava huuhtoutumiskerros olisi siten pellon kynnyksessä tuhoutunut. Punertavan hiekkakerroksen alla havaittiin kerros väriltään harmahtavaa hiekkaa, jonka seassa oli pieniä kiviä. Tämä kerros jatkui ojan pohjaan ja kairausten perusteella reilusti syvemmällekin (ainakin 0,5 m). Koeojasta ei tehty löytöjä, eikä löydetty mitään muinaisjäännöksen viittavaa.

*Vasemmalla:* Koeoja 1 kuvattuna länsipäästä itään. *Oikealla:* Koeojan 1 itäpäätä kuvattuna länsi-luoteeseen. Koeojan mutka seuraa rantavallia.

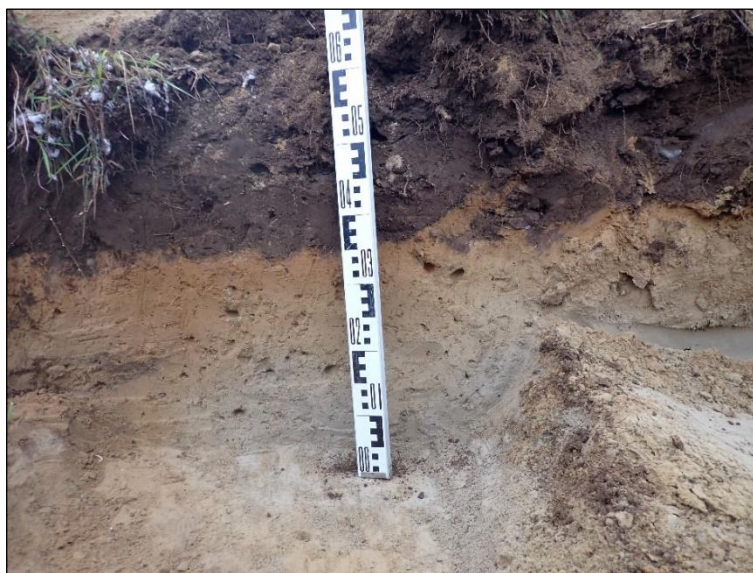
Koeojan 1 pohjoisprofiili, koeojan länsipäästä.

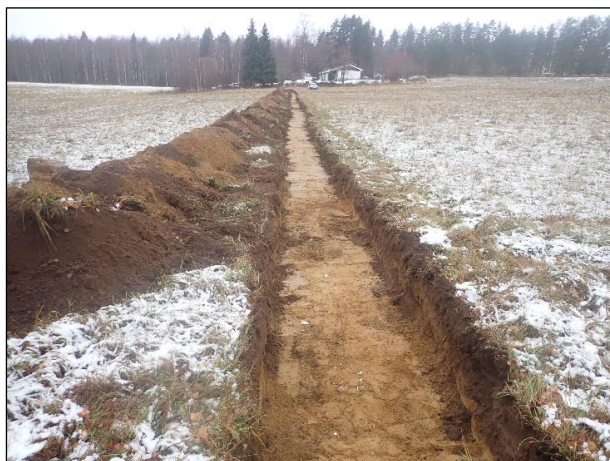
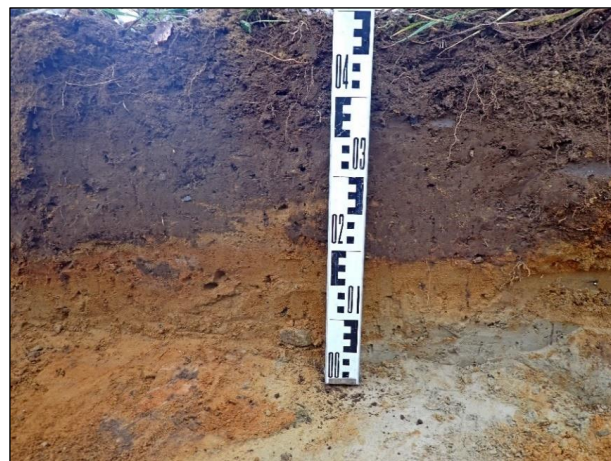
Kaivua jatkettiin kaivamalla koeoja 2 (Ko2) alemman rantaterassin suuntaisesti. Koeoja oli n. 120 m pitkä, 1 m leveä, ja 0,4 m syvä. Koeojassa 2 havaitut kerrokset olivat samat kuin Koeojassa 1. Koeojasta ei tehty löytöjä, eikä löydetty mitään muinaisjäännökseen viittaavaa.

Vasemmalla: Koeoja 2 kuvattuna itäpäästä länteen rantavallin suuntaisesti. Oikealla: Koeojan 2 pohjoisprofiili kuvattuna ojan itäosasta kohti pohjoista.

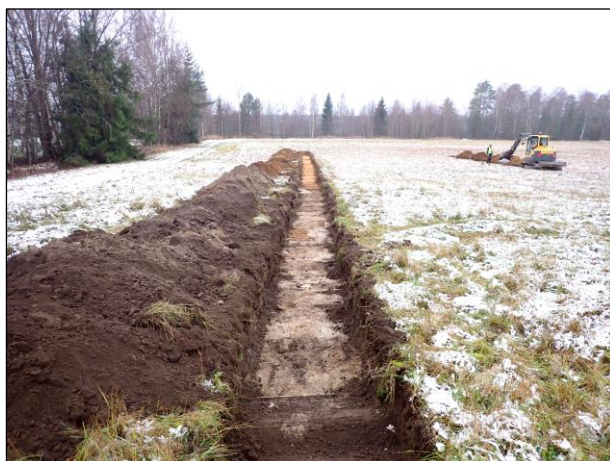
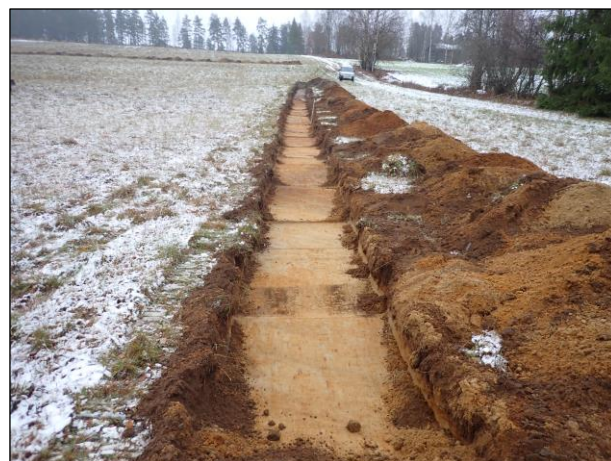
Koeoja 3 kaivettiin koillinen – lounassuunnassa alueen itäreunassa kulkevan peltotien suuntaisesti n. 5 metrin etäisyydellä ajoradan reunasta. Oja oli pituudeltaan 60 m, leveydeltään 1 m, ja syvyydeltään 0,4 m. Ojan pohjoispäässä havaittiin n. 30 cm paksun tumman kyntökerroksen alta hyvin sekoittunutta, mahdollisesta tien rakentamiseen liittyvää maata. Ojan pohjois- ja keski-osassa kyntökerroksen alla oli tasainen harmaa hiekka. Ojan eteläpäässä kyntökerroksen alla oli punertava hiekkakerros, joka jatkui kuopan pohjaan asti ja kairausten perusteella vielä syvemmälle. Koeojan eteläosassa havaittiin kyntökerroksen seassa paikoitellen vähäisesti hiiliä mutta ei selkeitä likamaan tai palokerroksen jäänteitä. Koeojasta ei tehty löytöjä, eikä löydetty mitään muinaisjäännökseen viittaavaa.

Vasemmalla: Koeoja 3 kuvattuna pohjoispäästä kohti etelää. Oikealla: Koeoja 3 kuvattuna eteläpäästä kohti pohjoista.

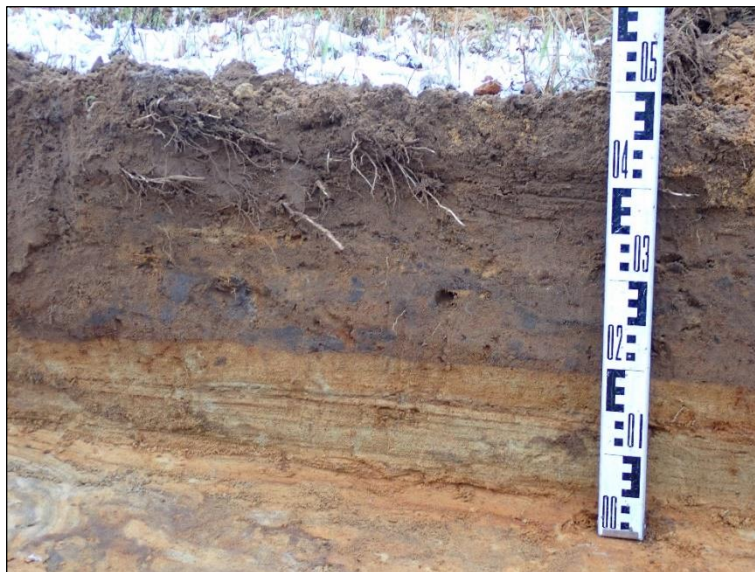
Koeojan 3 itäprofiili kuvattuna ojan eteläosasta kohti itää. Kyntökerroksen seassa havaittiin hiiltä, mutta sitä havaittiin ojassa ainoastaan hyvin paikallisesti ja satunnaisesti, eivätkä ne muodostaneet selkeitä palokerroksia tai rakenteita.

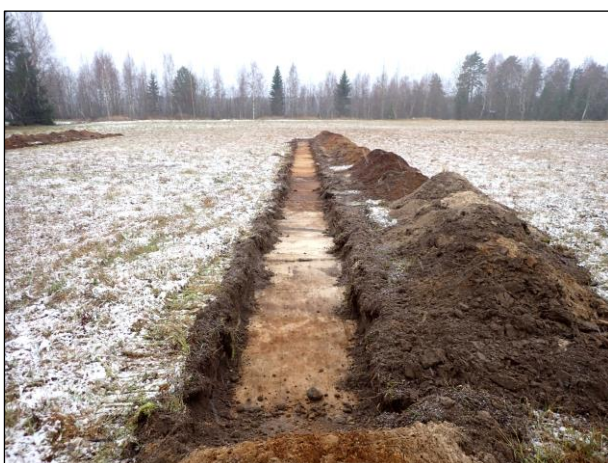
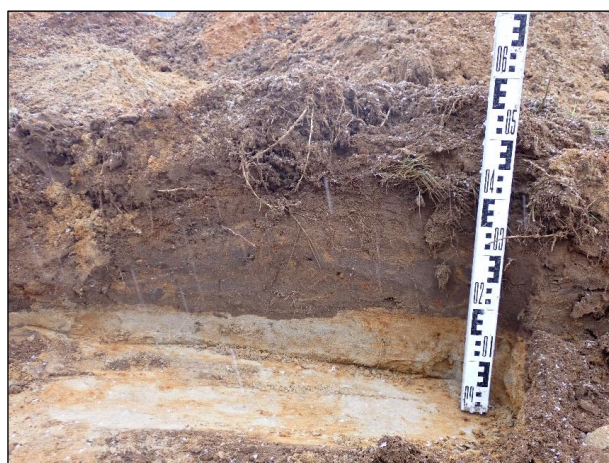
Koeoja 4 kaivettiin n. 15 m koeojasta 3 länteen, samansuuntaisesti kuin koeoja 3. Koeoja oli pituudeltaan 40 m, leveydeltään 1 m, ja syvyydeltään 0,4 m. Ojassa havaitut kerrokset olivat samat kuin koeojan 3 keski- ja eteläosassa, kyntökerroksen alla pohjoispäässä harmaa hiekka, joka jatkuu ojan pohjaan saakka, eteläpäässä punertava hiekka, joka jatkuu ojan pohjaan saakka. Huomioitavaa on, että kyntökerroksen seassa ei havaittu hiiliä toisin kuin koeojan 3 eteläosassa. Koeojasta ei tehty löytöjä, eikä löydetty mitään muinaisjäännökseen viittaavaa.

Vasemmalla: Koeoja 4 kuvattuna pohjoispäästä kohti etelää. Oikealla: Koeojan 4 länsiprofiili kuvattuna ojan keskivaiheilta länteen.

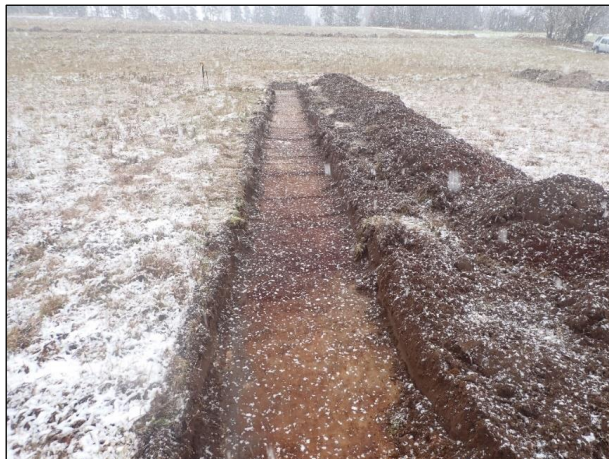
Koeoja 5 kaivettiin n. 10 m koeojasta 4 länteen, samansuuntaisesti. Koeojan pituus oli 20 m, leveys 1 m, ja syvyys 0,4 m. Koeojassa 5 havaittiin samat kerrokset kuin koeojan 4 eteläosassa. Koeojasta 5 ei tehty löytöjä, eikä havaittu merkkejä säilyneestä muinaisjäännöksestä.

*Vasemmalla: Koeoja 5 kuvattuna eteläpäästä kohti pohjoista. Oikealla: Koeojan 5 länsiprofiili kuvattuna ojan keskivaiheilta länteen.*

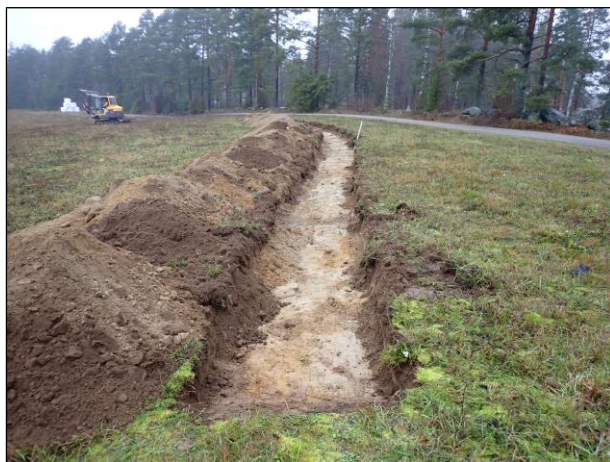
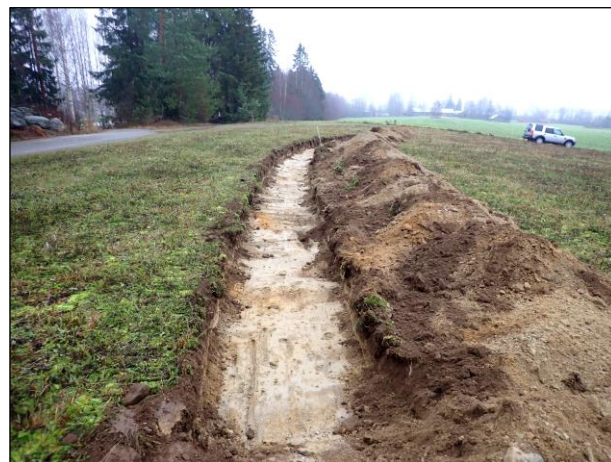
Koeoja 6 kaivettiin alueen korkeimman rantatason mukaisesti alueen pohjoisreunaan. Koeoja alkoi n. 10 m etäisyydeltä länteen alueen itäpuolella kulkevan peltotien ajoradan länsireunasta ja jatkui siitä seuraten rantaterassia kohti länsiluodetta. Koeojan pituus oli 45 m, leveys 1 m ja syvyys 0,3–0,4 m. Ojan pinnassa havaittiin ohut, 10–15 cm paksu, kyntökerros, tummaa hiekan sekaista ruokamultaa. Kyntökerroksen alta havaittiin kerros vaaleaa hiekkaa, joka jatkui ojan pohjaan asti ja kairausten perusteella kymmeniä senttejä sitäkin syvemmälle. Paikoitellen kyntökerroksen ja vaalean hiekkakerroksen välissä havaittiin ohut 1–5 cm paksu kerros punertavaa hiekkaa, mahdollisesti osa rikastumiskerrosta, joka on pääosin tuhoutunut kynnössä. Koeojasta ei tehty löytöjä, eikä löydetty mitään muinaisjäännökseen viittaavaa.

*Vasemmalla: Koeoja 6 kuvattuna itäpäästä, kohti luodetta. Oikealla: Koeoja 6 kuvattuna sen länsipäästä kohti itää. Oja kaartuu rantaterassin suuntaisesti.*

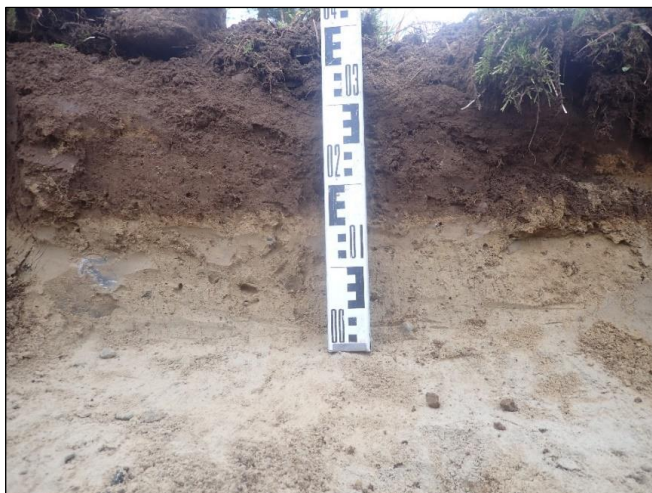
Koeojan 6 pohjoisprofiili kuvattuna ojan keskivaiheilta kohti pohjoista.

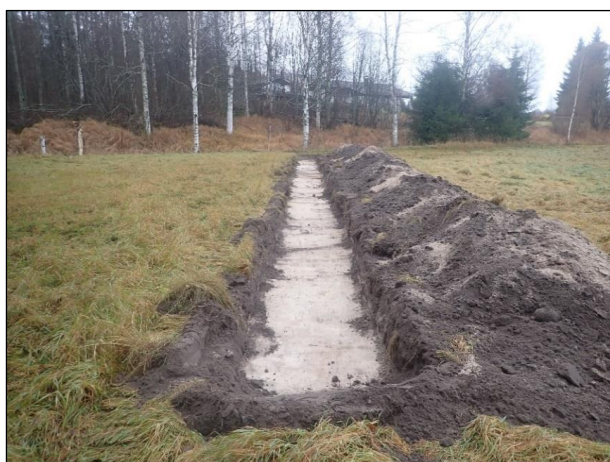
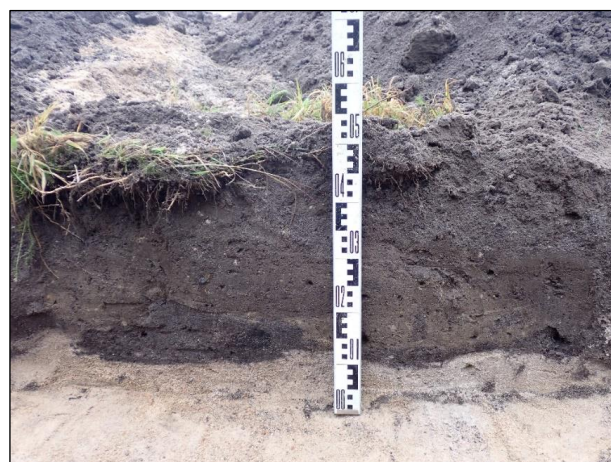
Koeoja 7 kaivettiin alueen länsireunaan suunnitelman mukaisesti. Koeoja kaivettiin hyvin loivapiirteisen rantaterassin mukaisesti koillinen- lounaissuunnassa. Oja oli 20 m pitkä, 1 m leveä, ja 0,4 m syvä. Ojan pinnassa oli ohut peltomaakerros n. 15 cm, jonka alla sekoittunut kyntökerros. Kynnön alla oli tasaista vaaleaa hiekkaa. Koeojasta ei tehty löytöjä, eikä löydetty mitään muinaisjäännekseen viittaavaa.

Vasemmalla: Koeoja 7 kuvattuna sen lounaispäästä kohti koillista. Oikealla: Koeojan 7 eteläprofiili kuvattuna ojan keskivaiheilta eteläkaakkoon.
